## 襄汾县人民政府 关于对襄汾县星原集团水泥建材有限公司 5MW 水渣料棚顶分布式光伏发电工程“6.17” 一般触电事故调查报告的批复

# 襄汾县星原集团水泥建材有限公司 5MW 水渣料棚顶分布式光伏发电工程“6·17” 一般触电事故的调查报告

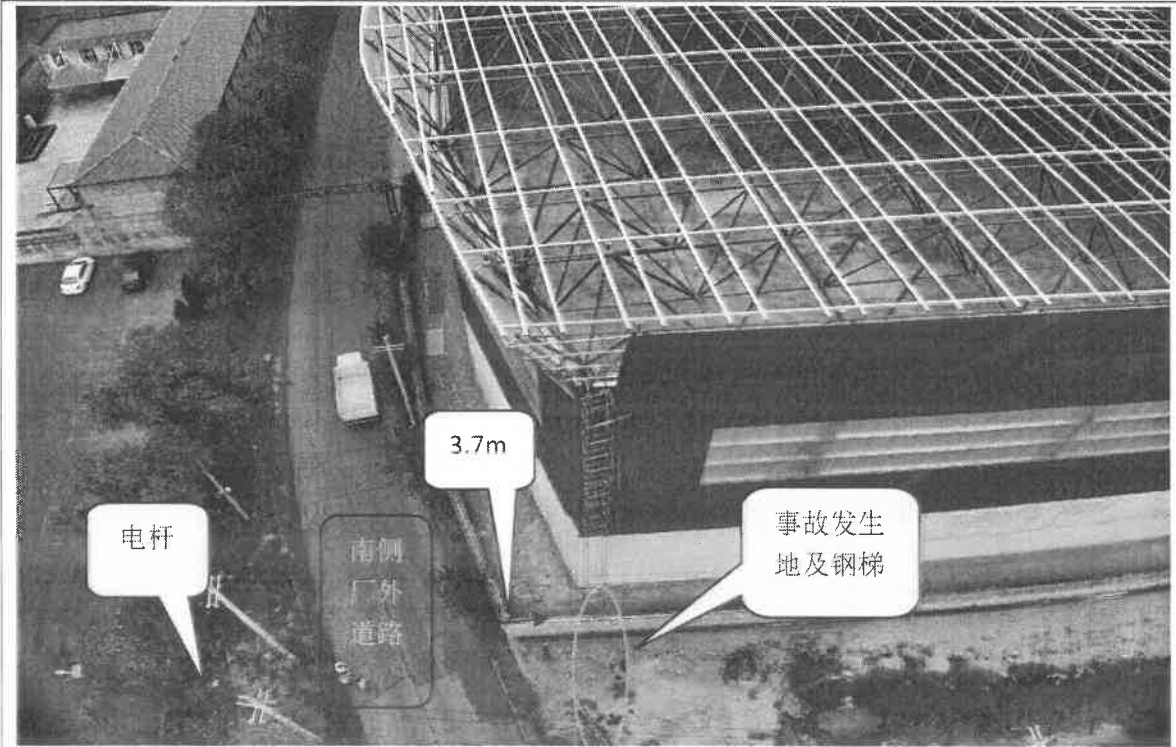
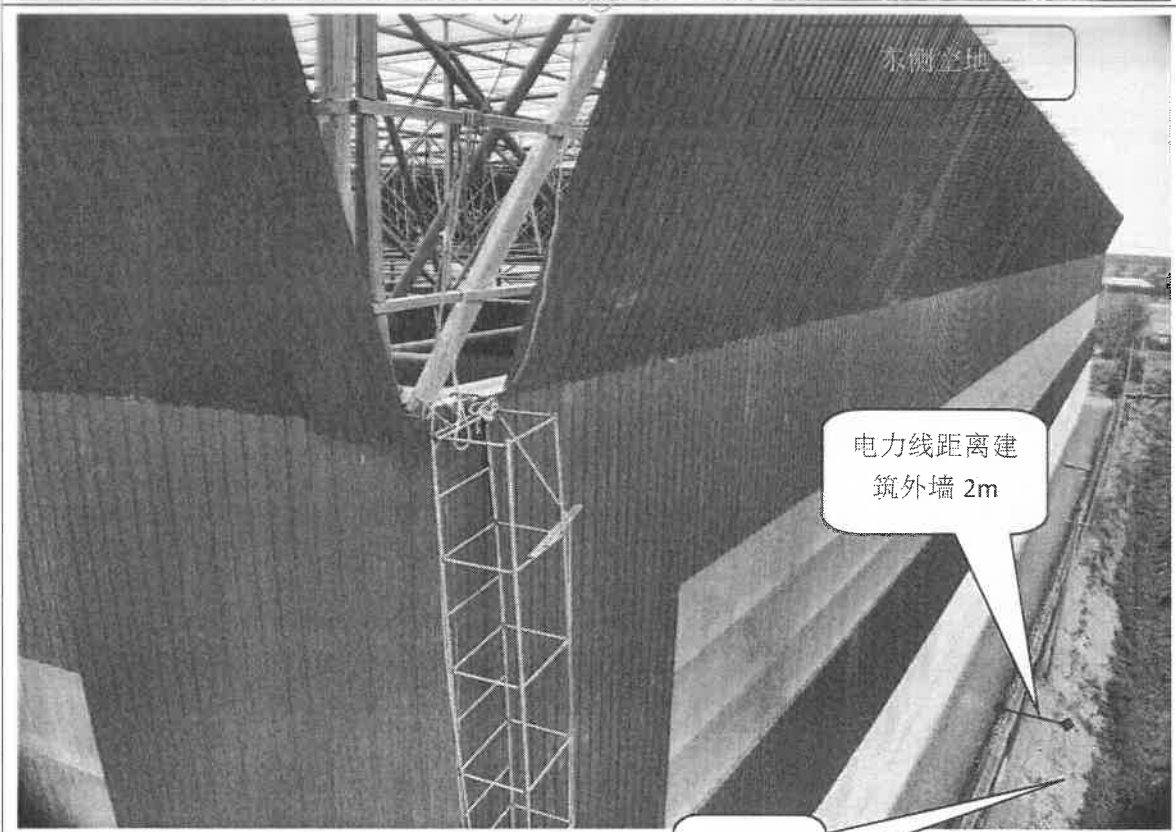
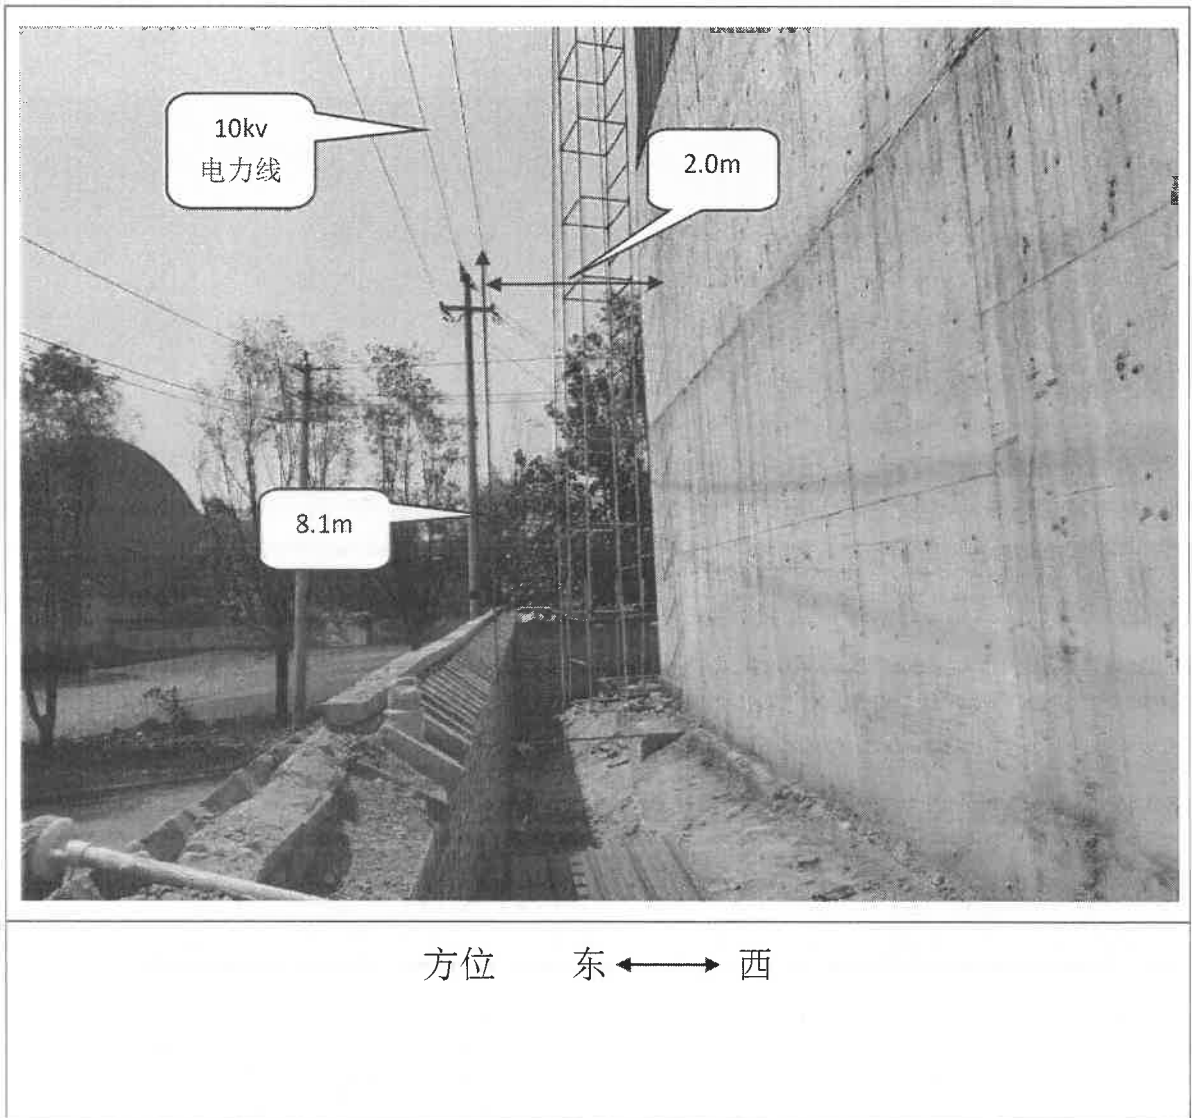
组图 1

新建水渣料棚南侧建有厂区围墙，围墙外为厂外道路，料棚建筑外墙距离厂区围墙3.7m。东侧厂区围墙外是空地，靠近围墙设有电杆，电杆上敷设有南北走向的10KV电力绝缘线3根，其中靠近外墙侧电力线在事故发生区域段，铅垂方向与厂区围墙重合，距离围墙内建筑基础地面的高度为8.1m，距离料棚建筑外墙的距离为2.0m。见组图1。

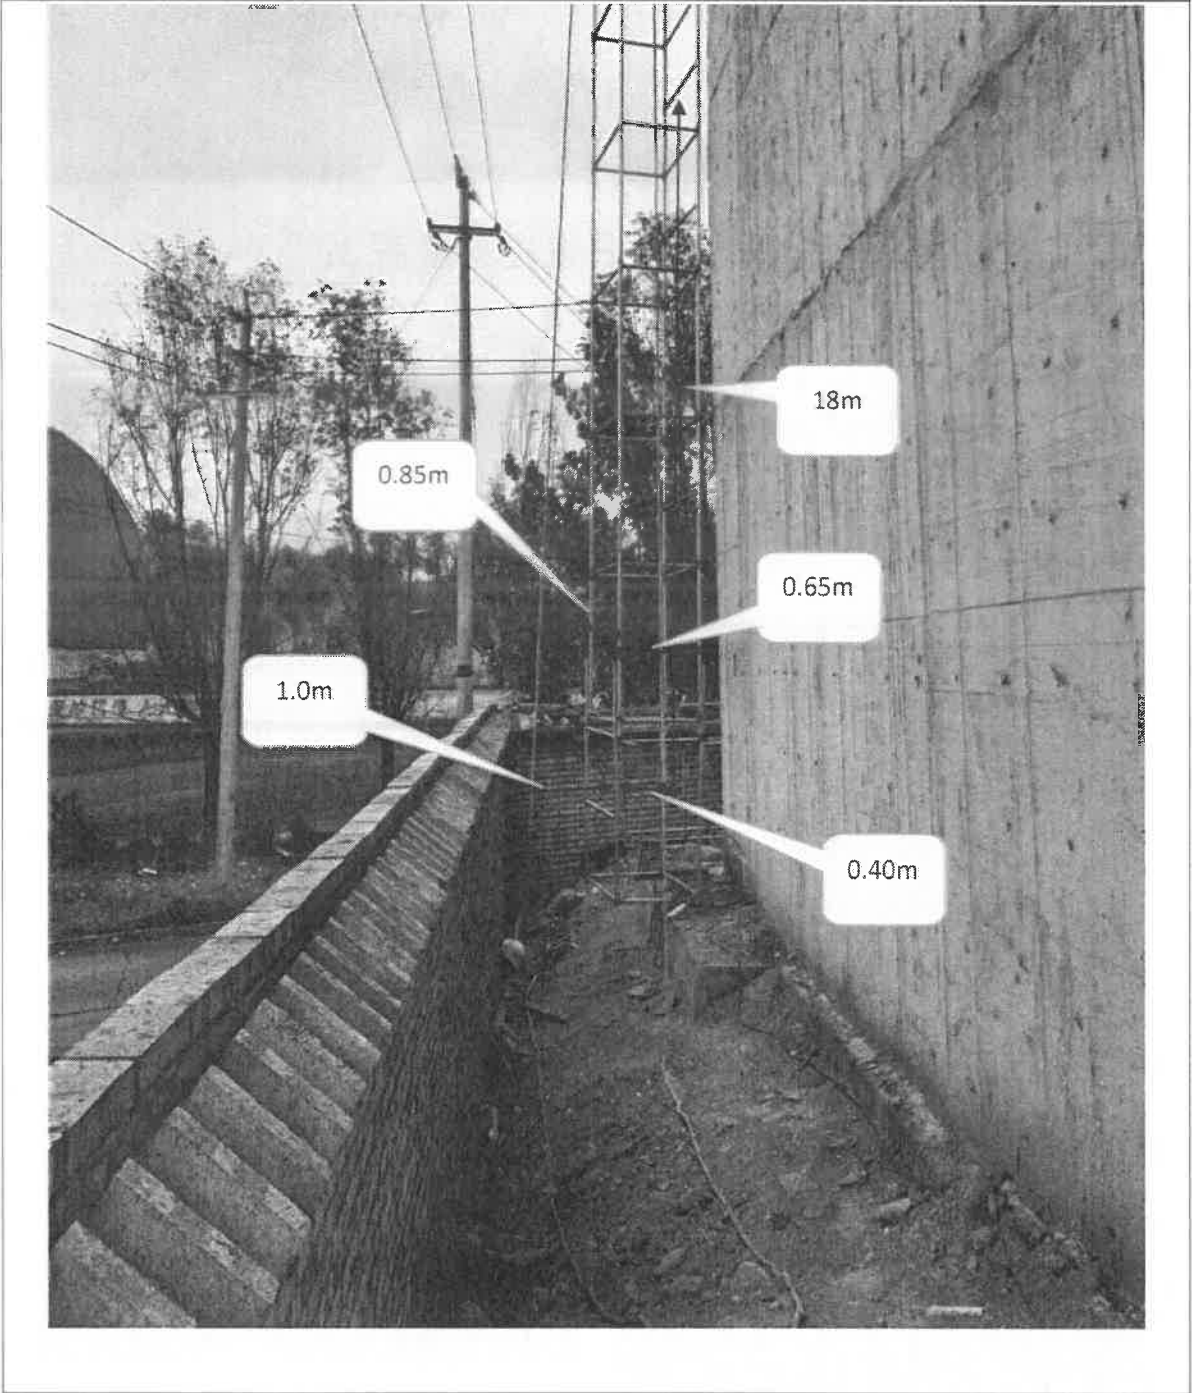
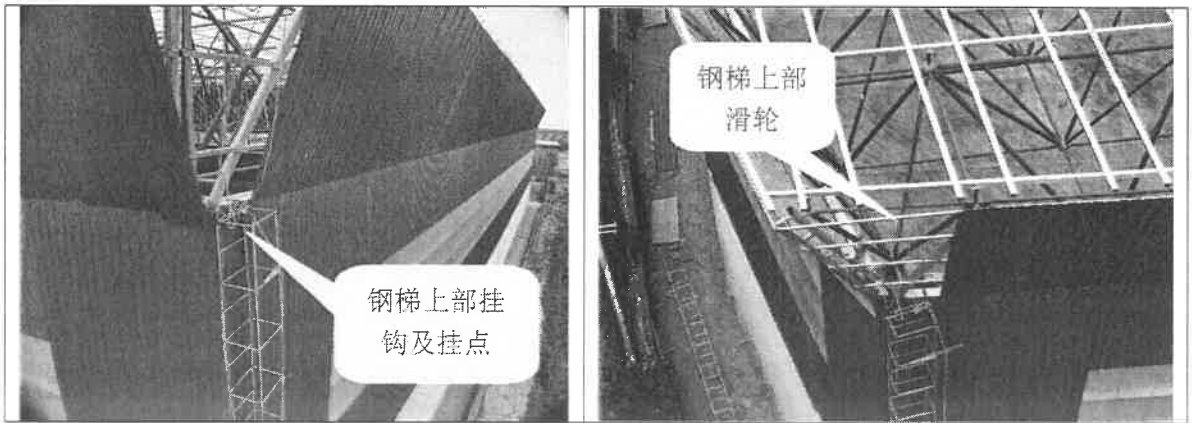
组图 2

事故钢梯为施工单位自制，总高度 18m，断面为  $0.85\text{m} \times 0.65\text{m}$  的长方形，由四根立柱及多个横档焊接而成。立柱材质为外径 32mm 的直缝镀锌管，横档材质为外径 25mm 的直缝镀锌管。内侧攀爬面横档间距为 0.5m，外侧横档间距为 1m，上部挂钩为直径 20mm 的螺纹钢，钢梯下端面东西方向 0.25m 长的部分支撑在建筑地基上外沿部分、0.4m 长的钢梯悬空，钢梯外侧距离围

墙 1m。钢梯上部的悬挂形式、施工拆卸用工具滑轮、绳子等情况见组图 2:

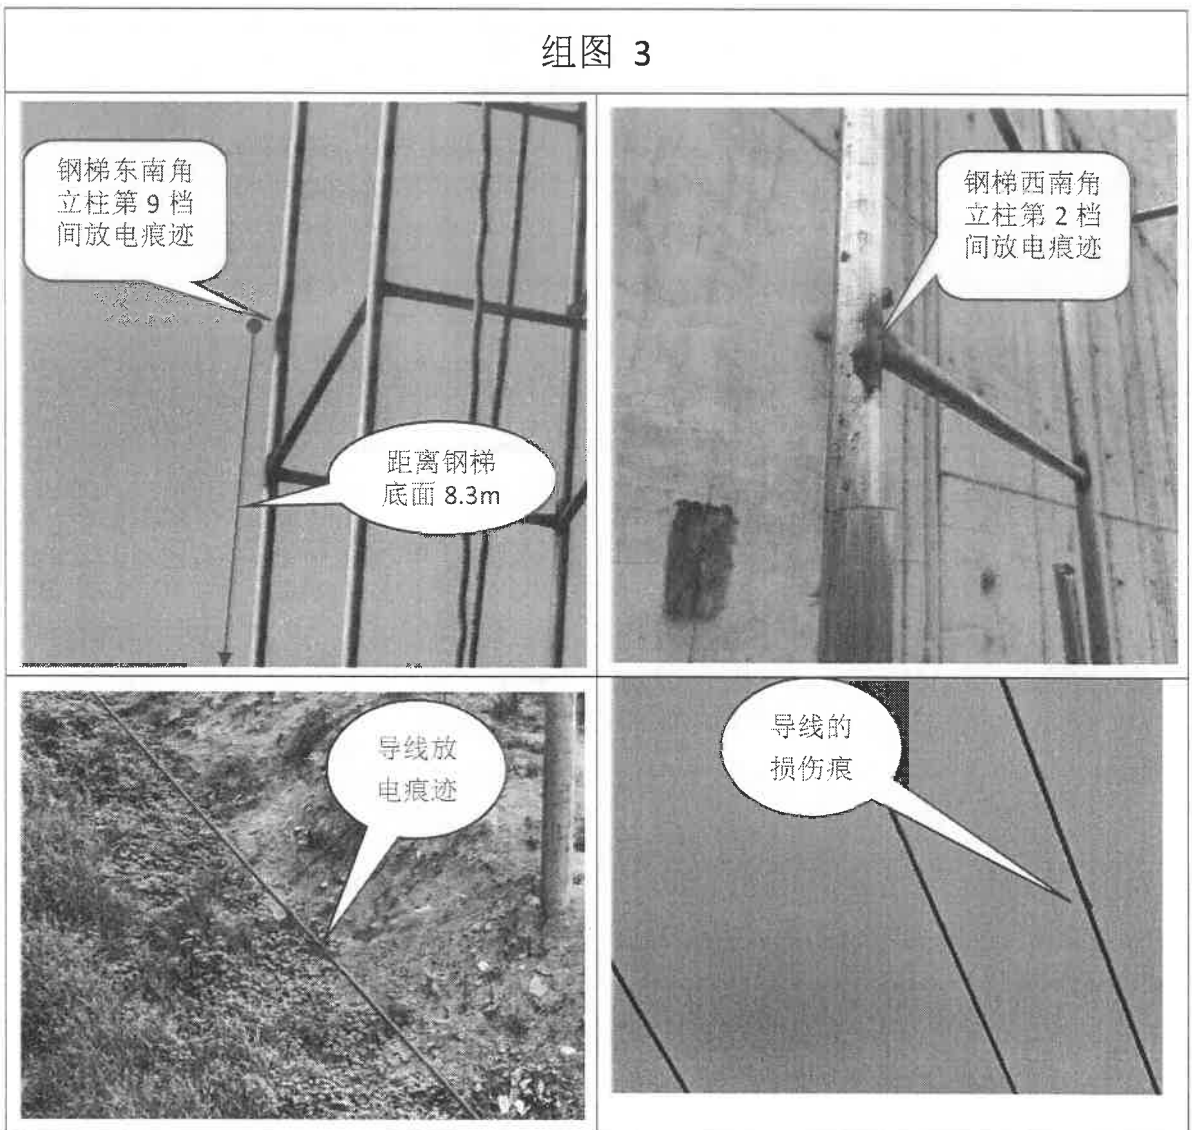
钢梯及电力线的放电、损伤痕迹见图 3:

钢梯放电痕迹位置距离建筑基础地面相对高度为 8.3m, 西侧的高压架空电力线放电痕迹位置距离建筑基础地面相对高度为 8.1m, 钢梯放电痕迹位置与厂区南侧围墙的水平距离为 3.83m, 西侧高压架空电力线放电痕迹位置与厂区南侧围墙的水平距离为 3.85m, 钢梯向东倾斜, 局部与西侧高压架空电力线接

触，接触位置与放电痕迹基本吻合。

死者李建杰身高 1.85m，左手虎口烧灼严重。事故时在钢梯东侧位置，左手穿过钢梯支撑在西南角的支柱上。钢梯西南角支柱 1.5m 高度位置有放电痕迹。与死者受伤部位吻合。

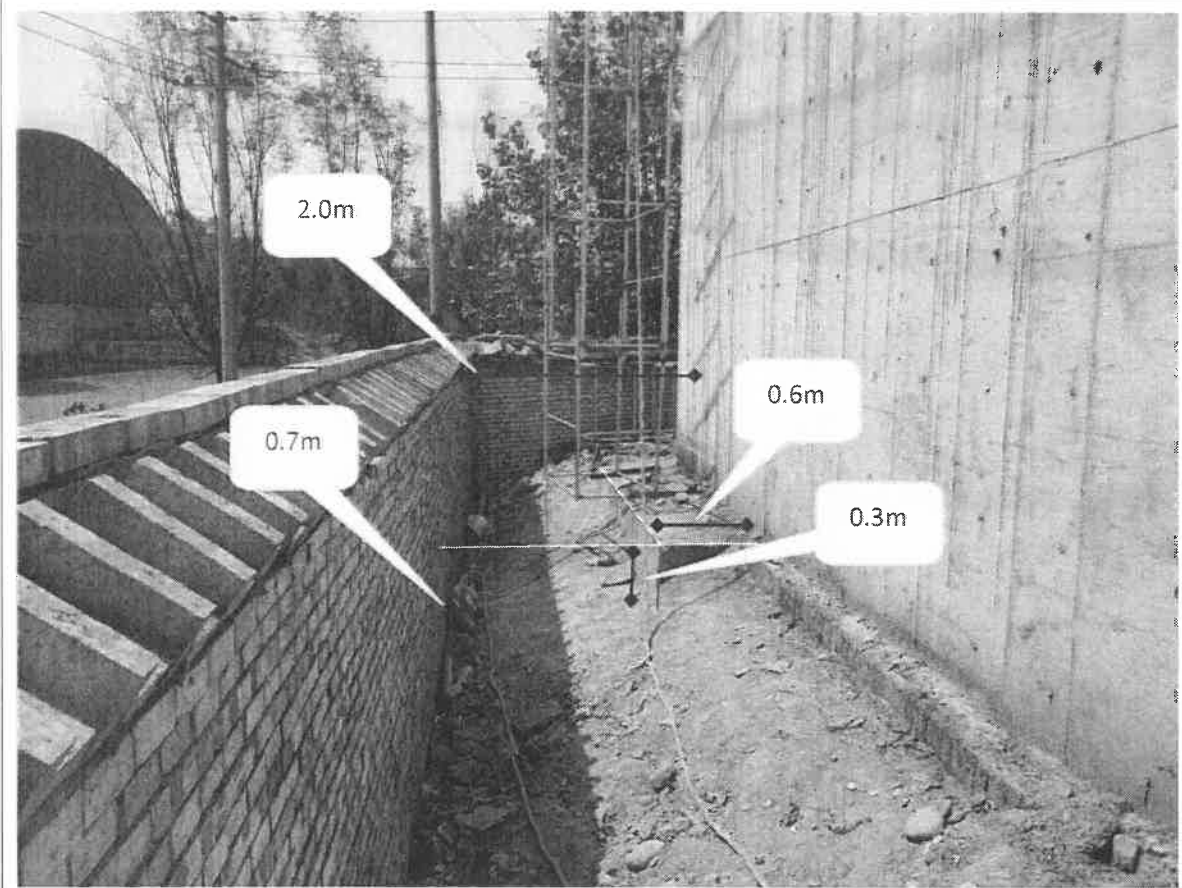
图 4

钢梯的顶部沿内侧 2 根立柱焊接有 2 个挂钩，挂钩挂在建筑外墙顶部的檩条上，下部横档附着在建筑地基的地面上。因发生事故钢梯没有拆卸，目前钢梯为事发前吊挂状态。

钢梯下部是建筑外墙的钢筋混凝土基础地面，外伸 0.6m 宽，基础外侧是不规整的坡面，坡面靠近建筑基础的落差为 0.3m，墙根处落差为 0.7m，建筑外墙与厂区围墙的距离为 2m。具体情况见组图 4。

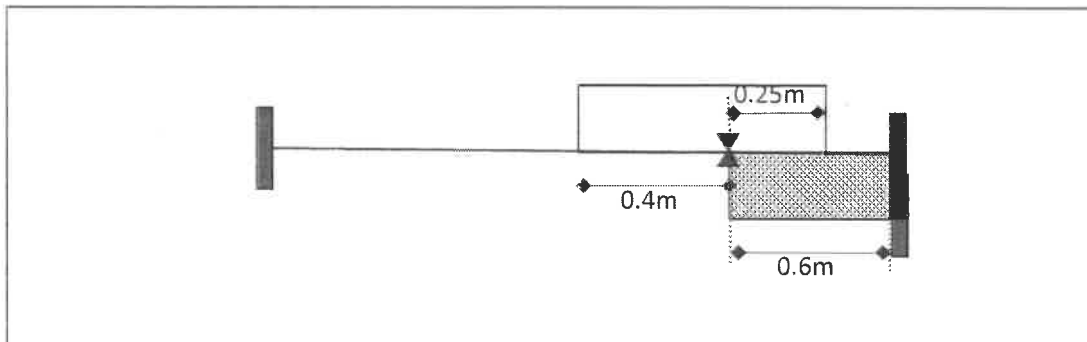
现场钢梯落地后安放在建筑地基基座外沿地面上，地面宽度 0.6m，钢梯加上与建筑墙体的空间总宽是 1m。故钢梯的 0.4m 宽度部分悬空。如图示：

通过计算, 钢梯悬空部分 0.4m 段(东侧)的力矩 43.5kgm, 大于支撑部分 0.25m 段(西侧)的力矩 32.95kgm, 所以, 在自然状态下, 钢梯重心位于悬空部分, 解除上方的拉力后钢梯失去平衡, 向东侧倾斜。

因钢梯东侧两梯脚悬空，未与支撑面稳定接触，拆卸梯子时，梯子重心失稳，向东倾斜触碰到 10KV 高压架空电力线，造成电力线绝缘层破损，将拆卸梯子的施工人员李建杰电击死亡、李银亮和武水彦电击受伤。
